# CF 型・KTG 型浄化槽の現状と水質改善の検証

公益社団法人 山形県水質保全協会  
斎藤 智和

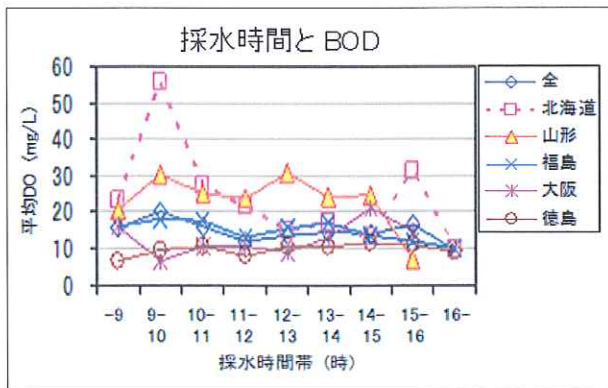
図-1 (公財) 日本環境整備教育センター資料

図-1、図-2からBOD・DOともに平均値を下回り正常な運転状況とは考えにくく、「検査員の採水等のバラツキ」又は「取扱い説明書に基づいた維持管理がなされていないのか」「流入負荷が他県よりも高いのか」等疑問が出てきた。

しかし、処理水槽のDO値が平均より低く尚且つBODも悪い事から、関連が認められ「検査員の採水等のバラツキ」ではないことは図-1、図-2から読み取れたが、他の疑問については(公財)日本環境整備教育センターの実務セミナーの資料から読み取れず、山形県のモアコンパクト型浄化槽(CF・KTG型)の状況把握と維持管理の実態を調査し、水質の改善の検証を行うこととした。

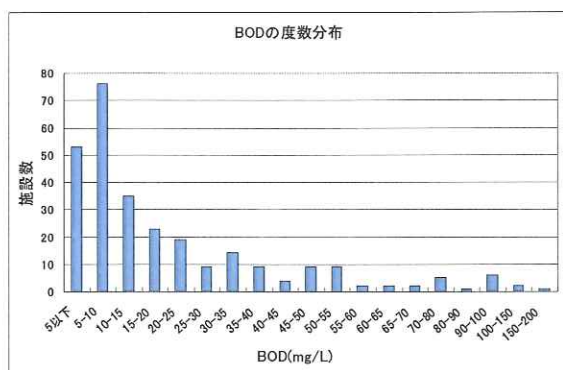
図－3 BOD の度数分布

7条検査 280 基（平成 22 年 6 月～平成 24 年 6 月）の実施状況を示した図－3 の分布では、20mg/L 以下が全体の 66.8% を占めたが、BOD30－35、45－55mg/L の付近に小さいピークとさらに大きな値を示すものが見られる。

以上のことから、図-3の分布図から BOD30-35、45-55mg/L の付近に夫々の分布が見られた施設を抽出し、状況を掘り下げてみた。

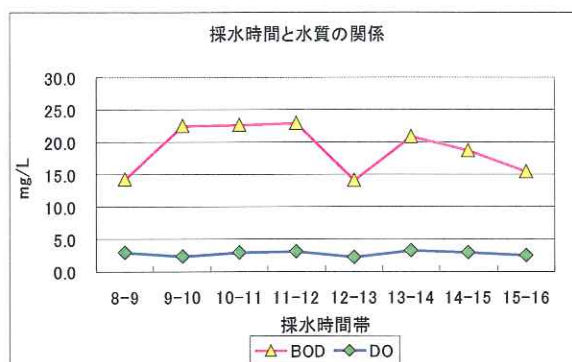
図－4 採水時間と水質の関係

図－4 については、（公財）日本環境整備教育センターへ今年 2 月に報告した 124 件のデータとほぼ同じラインを描いてきている。このことから、半年経過し調査母体数を多くしても同じ傾向を示した。

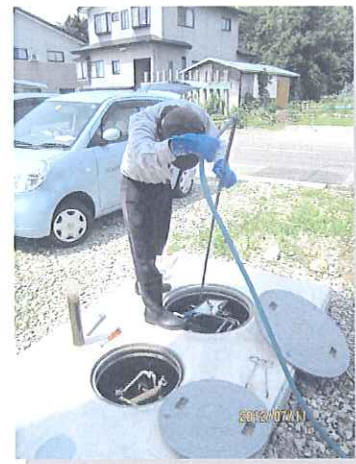
図-5

処理水槽のDOが1.0mg/L以下の浄化槽に対し実施した。

手動逆洗、又は生物ろ過部底部よりL字型パイプを挿入し空気逆洗の実施(図-5)。

L字パイプを使用した空気逆洗

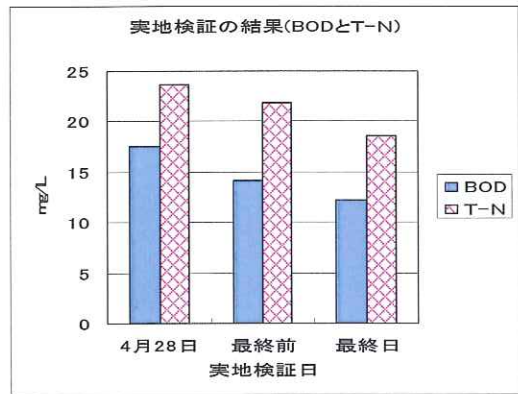
図－6 実地検証の結果(BOD と T-N)

全体的な結果を図－6に表す。平均 BOD 10.4 mg/l・T-N17.3 mg/と共に基準値まで下がった。結果として処理水槽底部 10cm の DO 値も 1.0mg/L から 3.3mg/L まで上昇し改善された。

改善については、放流側から流入部への改善として、処理水槽の汚泥・スカム移送⇒生物ろ過部の閉塞解除⇒嫌気ろ床槽の閉塞解除⇒汚泥貯留部の閉塞解除⇒戻り堰・ピークカットの調整・循環水量の調整で大きく水質改善は見られた。
